# スリランカ北東部津波被災地域における復旧・復興計画調査（浸水改善計画調査）

日本水工設計（株） 金井 重夫  
清水 浩二

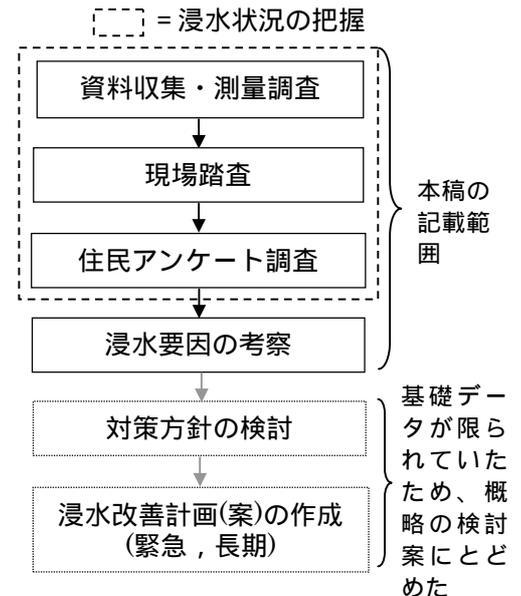
図1 カルムネ市浸水対策検討フロー

浸水被害状況は、資料収集、現場踏査、測量調査、住民アンケート調査を基に把握した。調査地域付近の地形図は、およそ20年前に作成された5万分の1地形図（1987年版）以外は存在せず、また、降雨など検討に必要な資料の一部は「津波により流された」（地先の役所の回答）ものもあった。このため、現場踏査や住民ヒアリング、アンケート調査等により、専ら「足」を使って情報を収集し浸水要因を考察した。

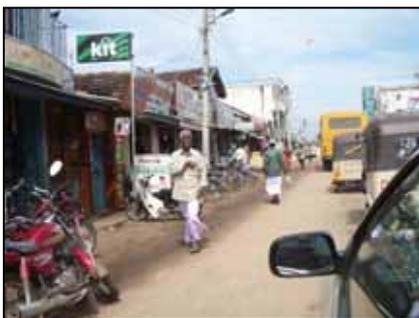
写真1 国道沿いで家屋が密集している様子

市を縦断する国道は市民の日常生活や経済活動の根幹を成し、またこれを境界として東西で地形が大きく異なる。国道の西側はラグーンと水田が広がっており雨季は湛水し居住できない。このため居住地域は、国道と海岸道路に挟まれた南北に帯状に伸びる砂洲上幅約1kmの範囲に限られている。居住地域が限られていることもあり人口密度は極めて高く、平均人口密度は約80人/ha、局地的には600人/haに達する地域もある。

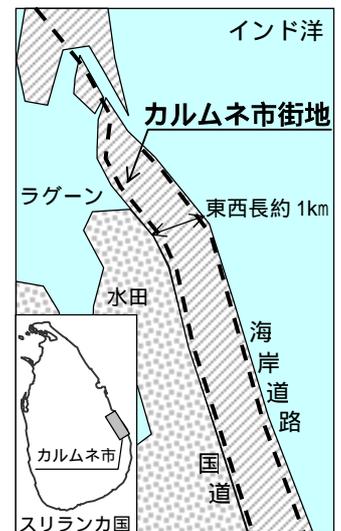
図2 周辺地形の概略

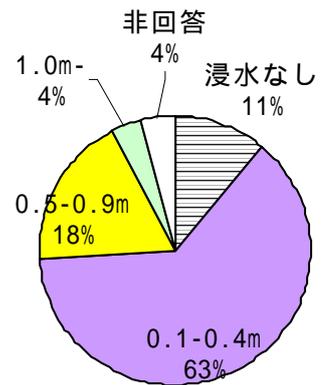
図3 浸水深 (住民アンケート調査結果より)

浸水の程度については、全回答の 8 割以上が年間最低 1 回は浸水を被っているとし、うち 2 割は浸水深 50cm 以上（図 3 参照）で、また浸水継続日数については、6 割が 4 日以上、うち 3 割は 11 日以上継続するとの回答が得られた。このように、1 週間にもおよぶ床上浸水が常襲している地域があり、市民の日常生活全般に多大な影響を及ぼしていることが推測できる。

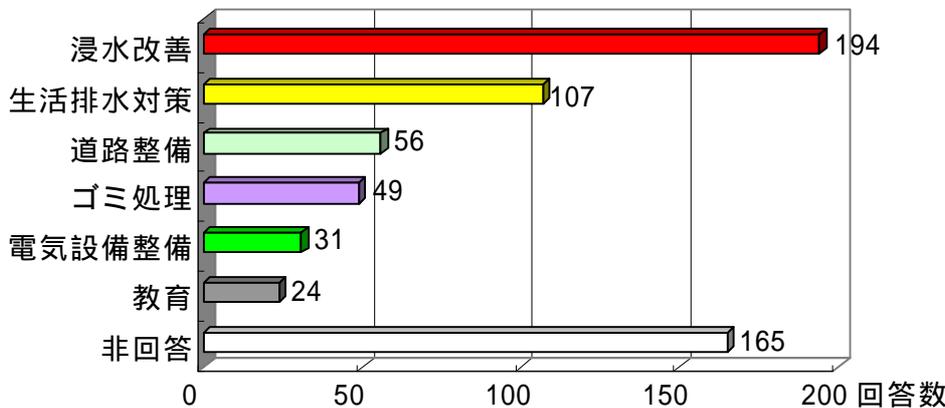
図5 住民が求める公共サービス (アンケート調査結果から各回答の第1位を集計)

ニーズ調査結果によれば、行政に最も望むサービスは「浸水改善」とした回答が最も多く（有効回答の 4 割を占める）、著しい浸水状況を裏付ける結果となった。なお、2 番目に改善要望が高かった項目は「生活排水対策」で、「浸水改善」と併せると有効回答の 65% に達する結果となった。住民ヒアリングによれば、雨期に腐敗槽内の水位が上昇し敷地内に汚水が溢れ出ることがあり、浸水は衛生環境の悪化も含めて住民生活に多面的に影響を及ぼしていることが分かった。

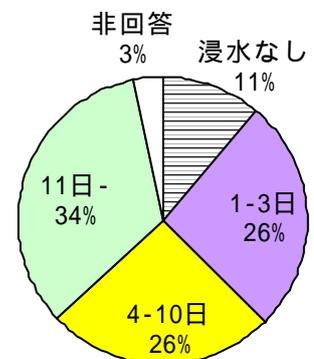
図4 浸水継続日数 (住民アンケート調査結果より)

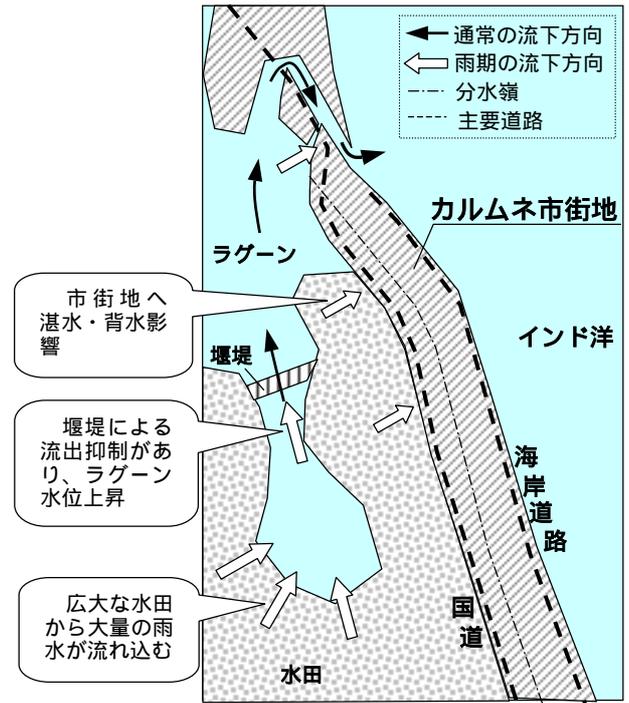
図6 カルムネ市周辺の雨水流下模式図

市街地内は非常に低平な土地( 国道と海岸道路を結ぶ東西 1 km におよぶ範囲の標高差は 1 m 程度 )で、雨期に市街地とラグーンまたはインド洋との間に十分な動水勾配が確保できず、また地下水位も高いため、排水条件は極めて悪い。

市街地の西に隣接し広大な集水区域を抱えるラグーンは、雨期に大量の雨水が流れ込み、許容量を超えると、市街地の西側に湛水影響をもたらす。また、市街地内部も背水影響による浸水被害が生じている。

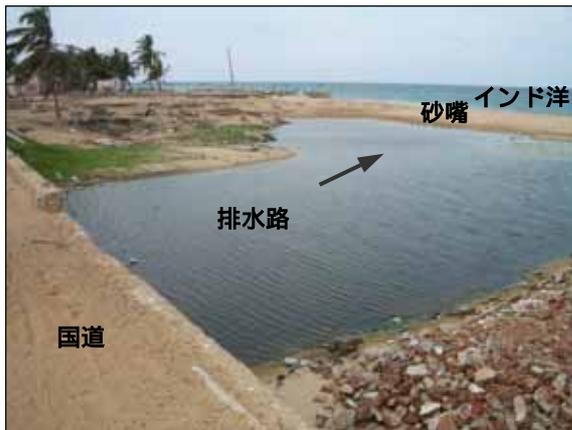
写真2 砂嘴により排水が妨げられている様子

インド洋の流出口に砂嘴が形成されており、増水時に砂嘴が決壊するまでの間、内陸部に背水影響を及ぼす（写真2参照）。

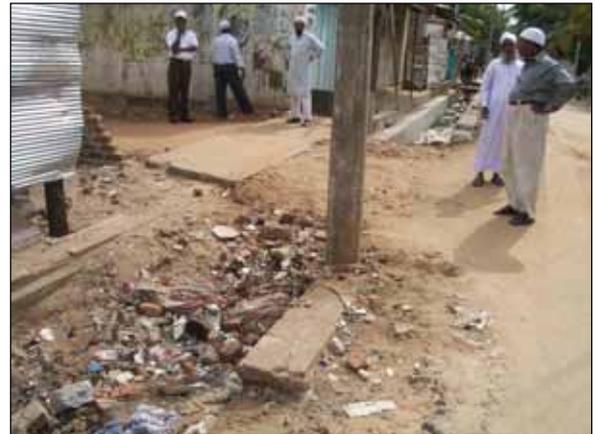
写真3 ゴミや瓦礫で寸断した道路側溝

既存排水施設としては、一部道路沿いに付け焼刃的に整備された排水渠があるが、それらの多くはゴミや瓦礫により遮断されている。このため、人口密度が非常に高い地域でありながら排水施設が著しく不足している（写真3参照）。
